Iglesia de San Ignacio de Loyola de Algorta y Neguri

Getxo, Bizkaia

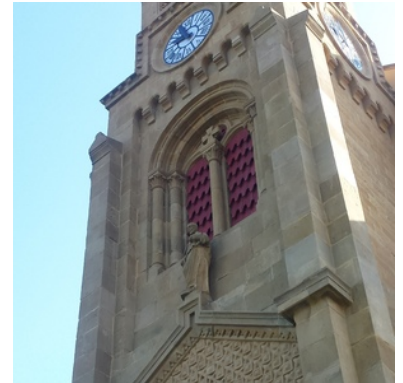
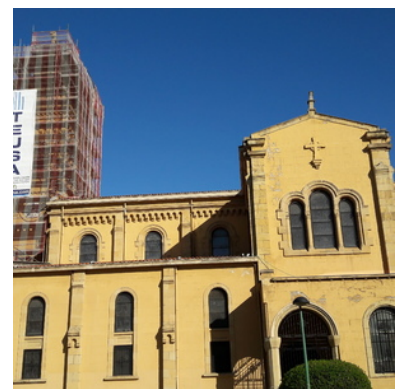
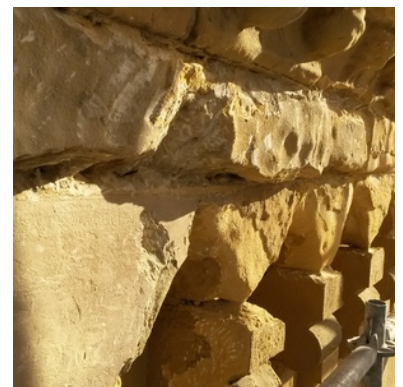
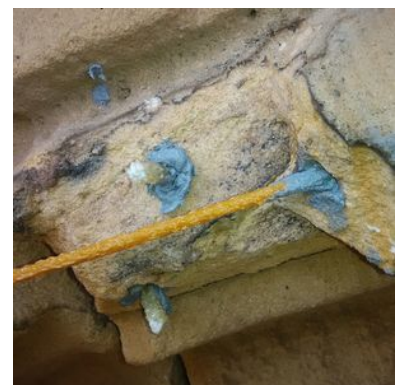
Es de destacar el importante contenido en el material pétreo de sales solubles, siendo probablemente, una de las patologías más graves que presentaba este edificio, y que estaba provocando la arenización del material, su debilitamiento e incluso su desaparición, y la peligrosa caída de cascotes a la vía pública. Los trabajos se iniciaron con la realización de cartografías de humedades y sales, para conocer las zonas más afectadas, y el tratamiento de desalación que precisaba cada una de ellas. Tras la desalación, se consolidaron las zonas que así lo precisaban, se sanearon las piezas deterioradas, se eliminaron los morteros de intervenciones anteriores que eran en base cementosa. Igualmente se restituyeron los morteros de juntas por un sellado realizado con mortero de cal hidráulica. Las piezas importantes que se habían perdido, fueron remplazadas por nuevas piezas de piedra natural y/o mortero, según criterio a definir por la D.F. Se realizó igualmente un estudio de productos consolidantes y de productos hidrofugantes, para aplicar el más apropiado.
