La Alhóndiga, Centro de Ocio y Cultura

Bilbao, Bizkaia

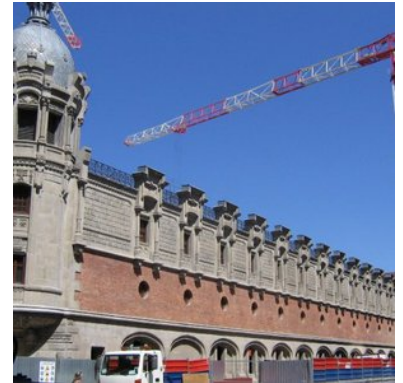
Las obras de restauración de las fachadas fueron ejecutadas para la UTE Alhóndiga, dentro de las obras de Rehabilitación del edificio. Saneamiento de paramentos y elementos decorativos mediante picado de zonas degradadas de hormigón. Realización de moldes de silicona, resina reforzada y/o poliestireno expandido, de piezas a recuperar. Vertido “in situ” o en taller, de microhormigón para la obtención de piezas faltantes, reforzando con varilla de acero inoxidable. Recuperaciones manuales de piezas parciales. Apertura manual y sellado de juntas entre bloques de hormigón y de grietas, con morteros que se integren cromáticamente con su entorno. Anclaje de cabezales y ménsulas dudosas mediante varillas de acero inoxidable
