## Paseo de los Olmos 3

Donostia - San Sebastián, Gipuzkoa

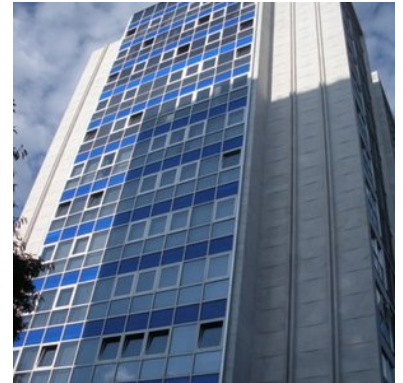
Sustitución del muro cortina de la fachada este mediante eliminación del muro cortina actual y subestructura de acero y aluminio. Colocación de nueva estructura de aluminio, y cerramientos de aluminio y vidrio de control solar bajo emisivo incluyendo remates interiores. Tratamiento del mármol mediante su limpieza, retacado de juntas y sustitución de piezas rotas. Impermeabilización de cubierta y colocación de pavimento flotante.

- Reparación de raseos
- Impermeabilización de terrazas y balcones
- Protecciones en zinc
