Edificio La Bolsa (Pilota Kalea 10)

Bilbao, Bizkaia

Técnicas de restauración empleadas

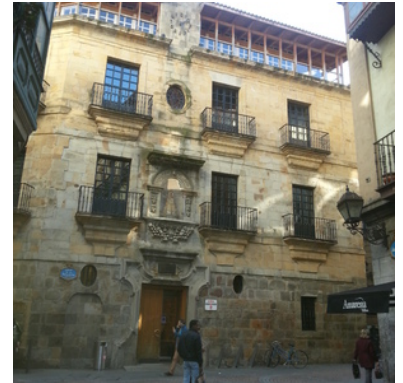
Limpieza de los paramentos de piedra arenisca mediante aplicación de producto biocida, gel neutro ayudado con cepillos de cerdas blandas y aclarado con agua. Las costras negras fueron eliminadas mediante proyección de abrasivo en seco. Restauración de sillares deteriorados mediante su saneado y recuperación con mortero de restauración. Renovación de los carenados de zinc de cornisas con un desarrollo máximo de 100cm, corrigiendo previamente las pendientes con una cama de mortero.

- Limpieza específica para cada material
- Restauración de piedra
- Tratamientos de piedra
