Urazurrutia 7

Bilbao, Bizkaia

El tratamiento de la fachada consistió básicamente en la demolición de la cornisa superior, que se encontraba en peligro de desprendimiento, y que fue reconstruida con ladrillo. Se mantuvieron los revocos que se encontraban en buen estado, recuperando las zonas rectas y molduradas perdidas, o en mal estado, mediante mortero de cal hidráulica. Se realizaron moldes para recuperar lo ornamento perdidos. La nueva cornisa y los alféizares de ventana han sido protegidos mediante carenados de zinc.

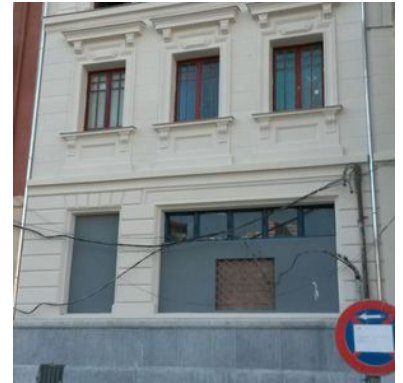
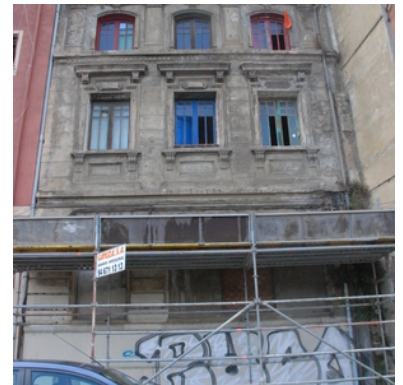
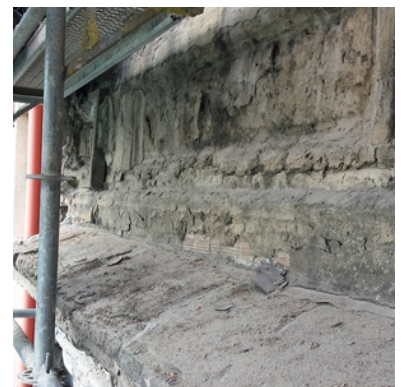
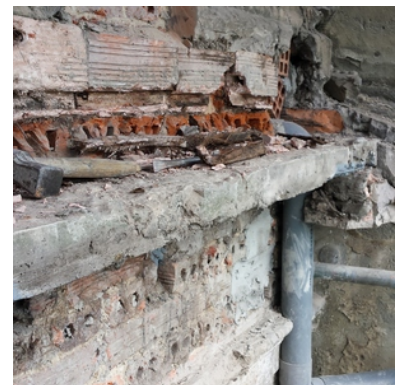
Se trata de uno de los primeros edificios levantados en hormigón en el Casco Antiguo de Bilbao. Sus dos fachadas exteriores están levantadas con ladrillo y mortero, realizando todos los vuelos y decoraciones con estos dos materiales. La intervención se concretó en la fachada trasera, que presentada un deterioro muy avanzado y preocupante. Al tiempo que se restauró esta fachada, se renovó la impermeabilización de la cubierta.

- Moldes y elementos especiales
- Reparación de raseos
- Protecciones en zinc
