San Martín 55

Donostia - San Sebastián, Gipuzkoa

Técnicas de restauración empleadas

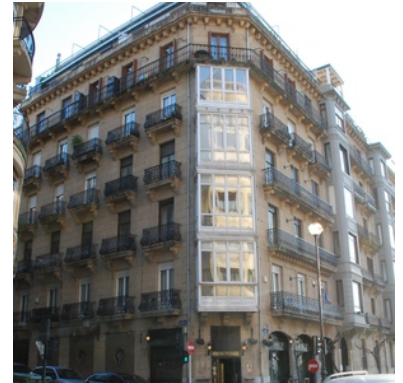
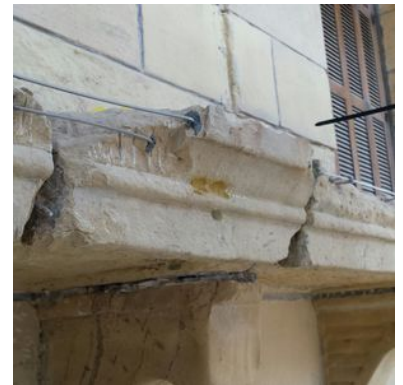
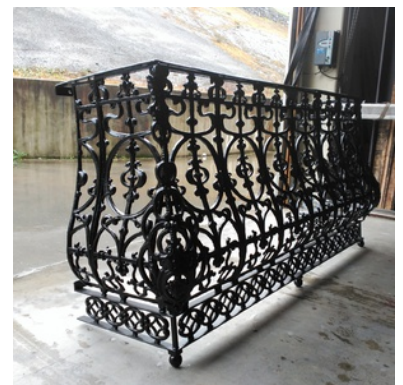
El tratamiento consiste en la restauración de la piedra mediante su saneado y limpieza, abujardado de zonas irregulares o degradadas superficialmente, eliminación de morteros de intervenciones realizadas con anterioridad y no acertadas, recuperación de volúmenes de piedra perdidos, sellado de juntas, consolidación de grietas e hidrofugación.

Tratamiento de la herrería mediante su desmontaje, traslado a taller, reparación, saneado de óxidos mediante granallado, metalización y lacado al horno, procediendo a su posterior traslado y montaje.

Impermeabilización de soleras de balcones, y sustitución de bajantes.

Se trata de un edificio en esquina con un Grado D de protección dentro del Plan especial del P.E.P.P.U.C. Su autor es Juan Rafael Alday y su año de construcción 1.906. Las dos plantas retranqueadas son de 1.917 y el mirador de hormigón en eje con el portal, de 1.937.
