Torre Berriatua - Casa Suilangoa

Mutriku, Gipuzkoa

- *Tipología:* Patrimonio histórico, Arquitectura residencial
- *Situación:* Finalizada
- *Cliente:* Promotor privado
- *Restauración:* 2006
- *Equipo:* Jose Eizmendi. Arquitecto.
- *Localización:* <http://www.teusa.com/map/61>

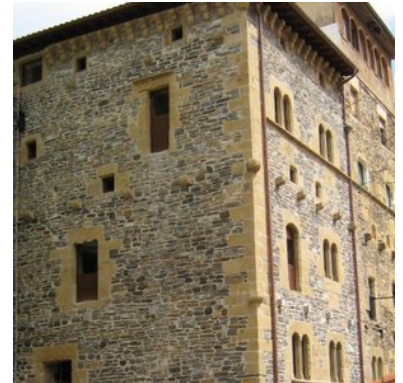
La Torre Berriatua, también conocida como Suilangoa, es decir "anterior al fuego", fue una de las torres que se salvó del violento incendio que sufrió Mutriku en el siglo XVI. Es un edificio exento, de planta rectangular y cubierta a cuatro aguas, que fue levantado en mampostería vista y sillería, reservada para el recerco de los vanos y esquinales.

Derribos y desmontajes de fabricas de mampostería y sillería. Apertura y/o cierre de huecos. Saneamiento y limpieza de paramentos de piedra arenisca, apertura y posterior retacado de juntas de mampostería, reconstrucción de sillares mediante mortero minero y/o piedra natural, según criterio de intervención de la Dirección Facultativa. Colocación de parteluces de piedra arenisca. Hidrofugación-consolidación de paramentos.
