Easo 7

San Sebastián, Gipuzkoa

Restauración de fachada, balcones y terrazas del piso 6º según proyecto y dirección de D. Juan Arozamena, aparejador del COAATG. La intervención tuvo como objetivo en resolver las lesiones que ocasionaban los desprendimientos del aplacado de piedra de la fachada, además de renovar las impermeabilizaciones de balcones y terrazas y aprovechar para limpiar, reparar y hacer un mantenimiento del resto del aplacado. A destacar la intervención sobre la perfilería que conforma los cabezales en la que se ha sustituido por una perfilería de acero inoxidable en el caso de estructura irrecuperable y se ha saneado y pasivado en el caso de que la perfilería fuera recuperable.

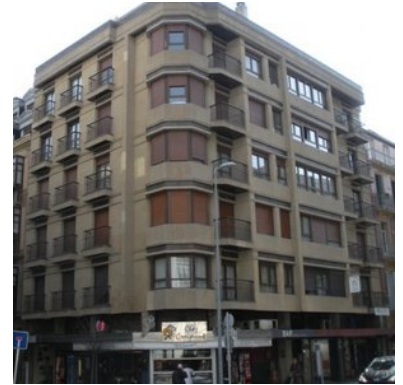
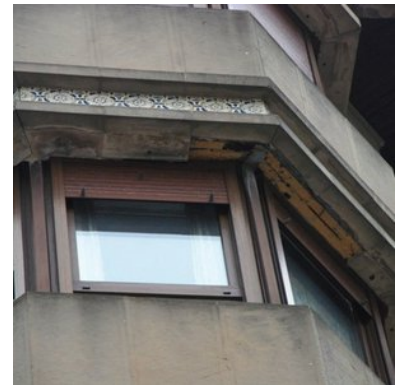
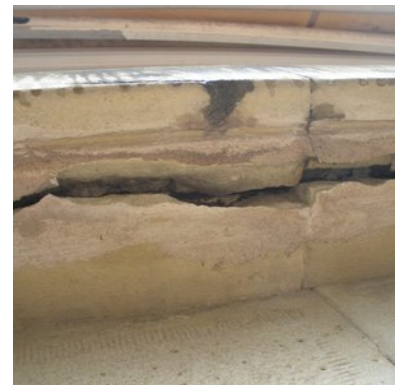
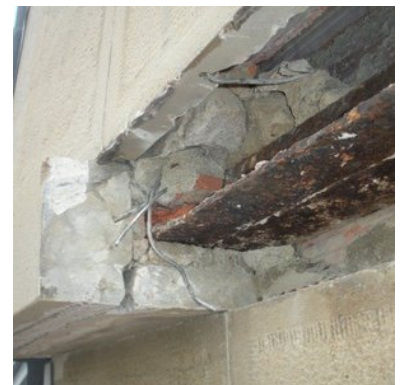
Edificio en esquina de diseño moderno, estructura de hormigón y cabezales a base de perfilería de acero revestido con piedra arenisca, probablemente, de Pitillas.

- Reparación de raseos
- Impermeabilización de terrazas y balcones
- Cubierta plana
